Laudo de Vistoria em imóvel do Abrigo da Criança

Em vistoria realizada nas dependências de imóvel da entidade PAASP – Programa de Apoio e Assistência Social de Piratininga, localizado na rua Elias Addad, nº 07 em Piratininga-SP serão apresentadas a seguir as considerações de caráter técnico de Engenharia Civil sobre as condições da cobertura desta unidade.

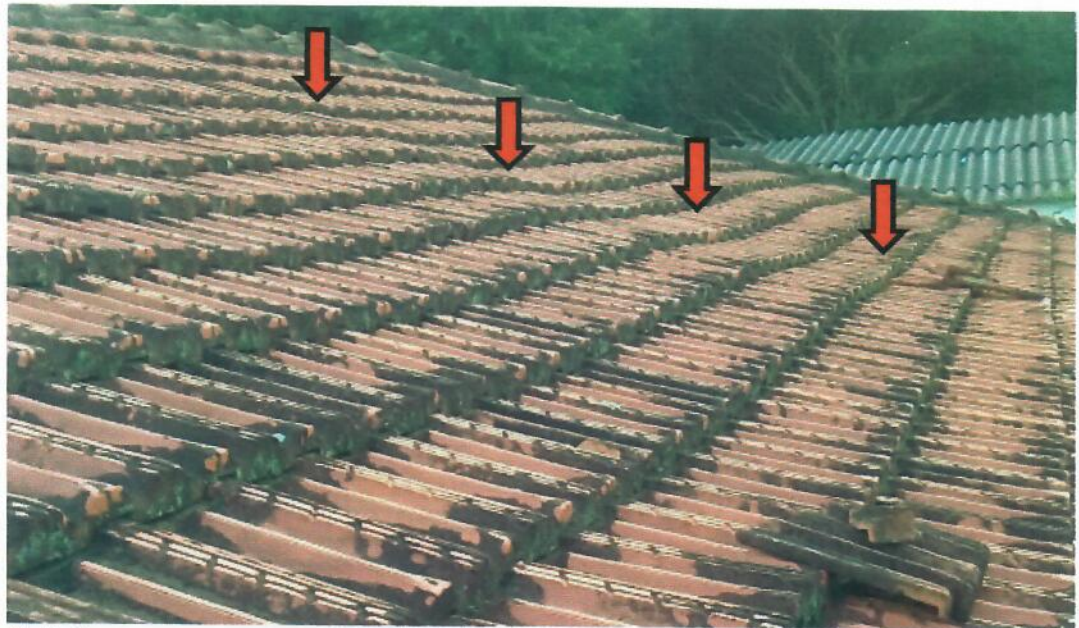
Foto1

Deverá ser trocada a estrutura principal da cobertura de alguns pontos que apresentam deformações (foto 1) que comprometem a estabilidade deste trecho podendo vir a ruir com o peso das telhas.

Deverão ser removidas todas as madeiras de sustentação das telhas (ripas) em toda área da cobertura por apresentarem deformação e a nova tipologia da telha ser diferente da existente o que deverá ser objeto de estudo do tipo exato de estrutura e do caimento mínimo correto para a sustentação destas telhas.

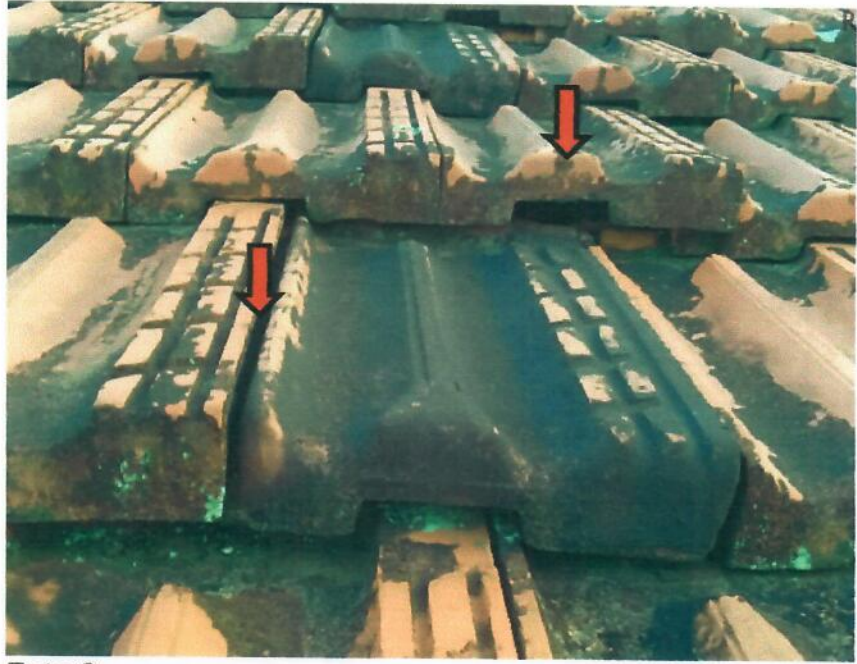
Foto 2

As deformações da estrutura causam um desencaixe das telhas (foto 2) em vários pontos do telhado trazendo infiltração da água das chuvas e danos à área interna do imóvel.

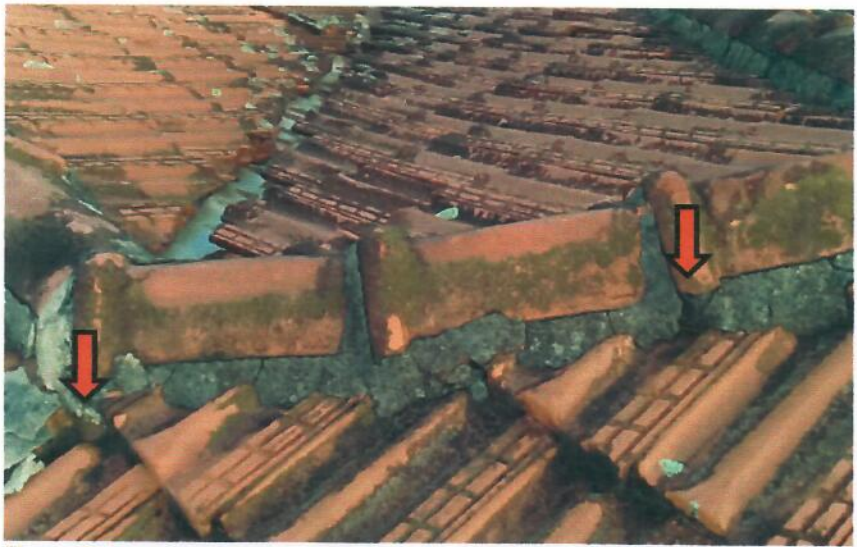
Foto 2

A grande maioria das telhas da cumeeira (foto 2 e 3) apresentam trincas e pontos de quebra. Observou-se que vários pontos foram reparados anteriormente e estão quebrados, causando vazamentos e problemas internos na edificação.

A cobertura encontra-se numa situação crítica de manutenção, mas cujo problema originário são as péssimas condições das telhas e da madeira de sustentação, que estão totalmente comprometidas sendo urgente o refazimento parcial desta estrutura e a troca de todas as telhas.
